Büvetta Tarasp

Notizen zum Besuch vom 21. Okt. 2025

29.10.2025, Jürg Conzett, dipl. Ing. ETH/SIA

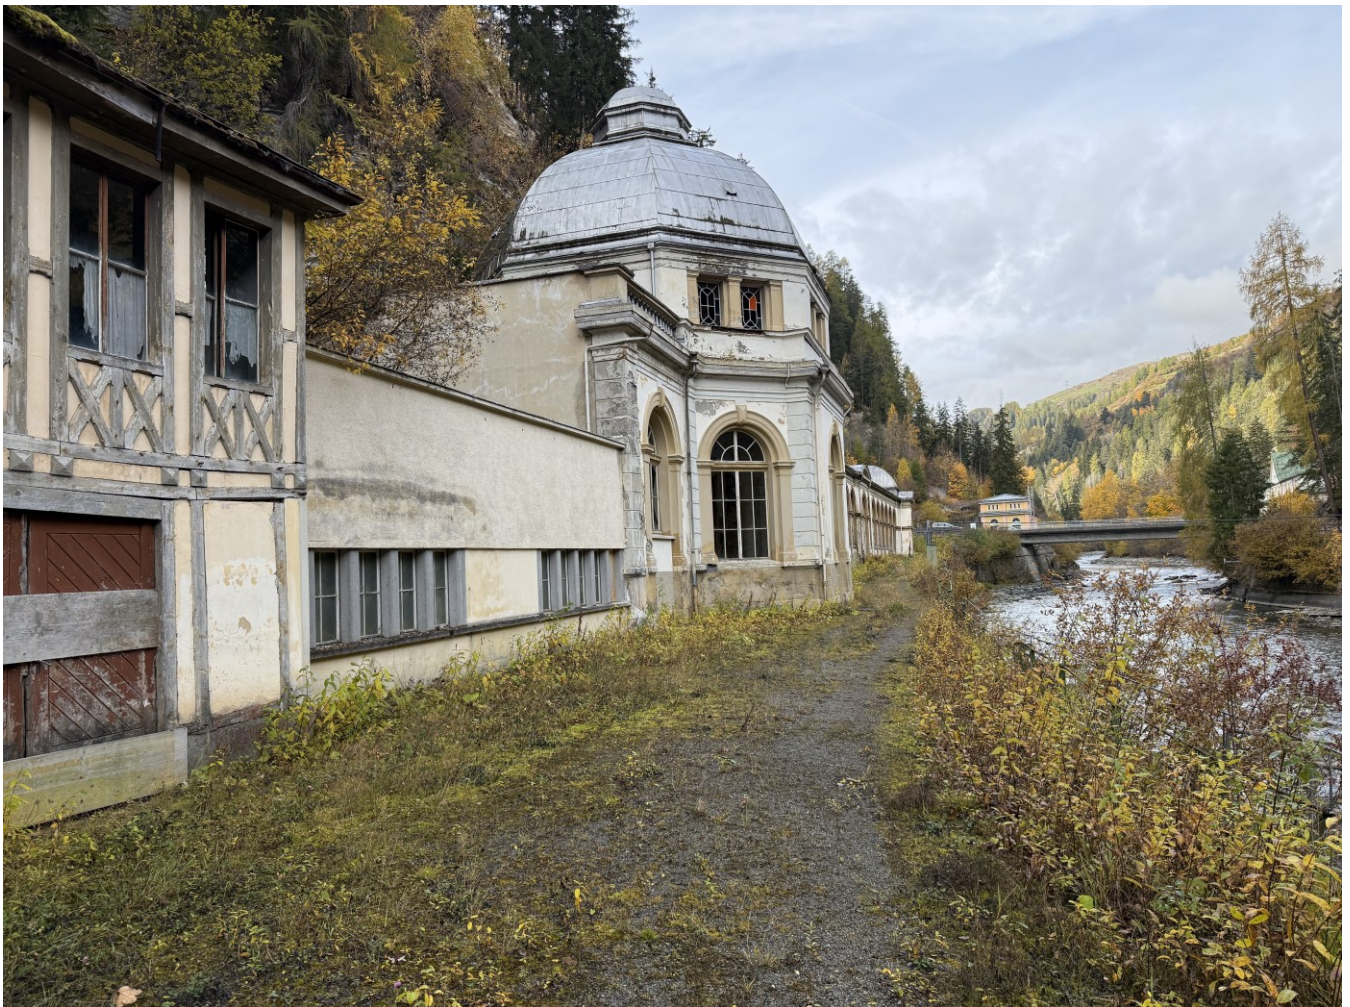
Abb. 1: Foto von Osten, Zustand am 21. Okt. 2025

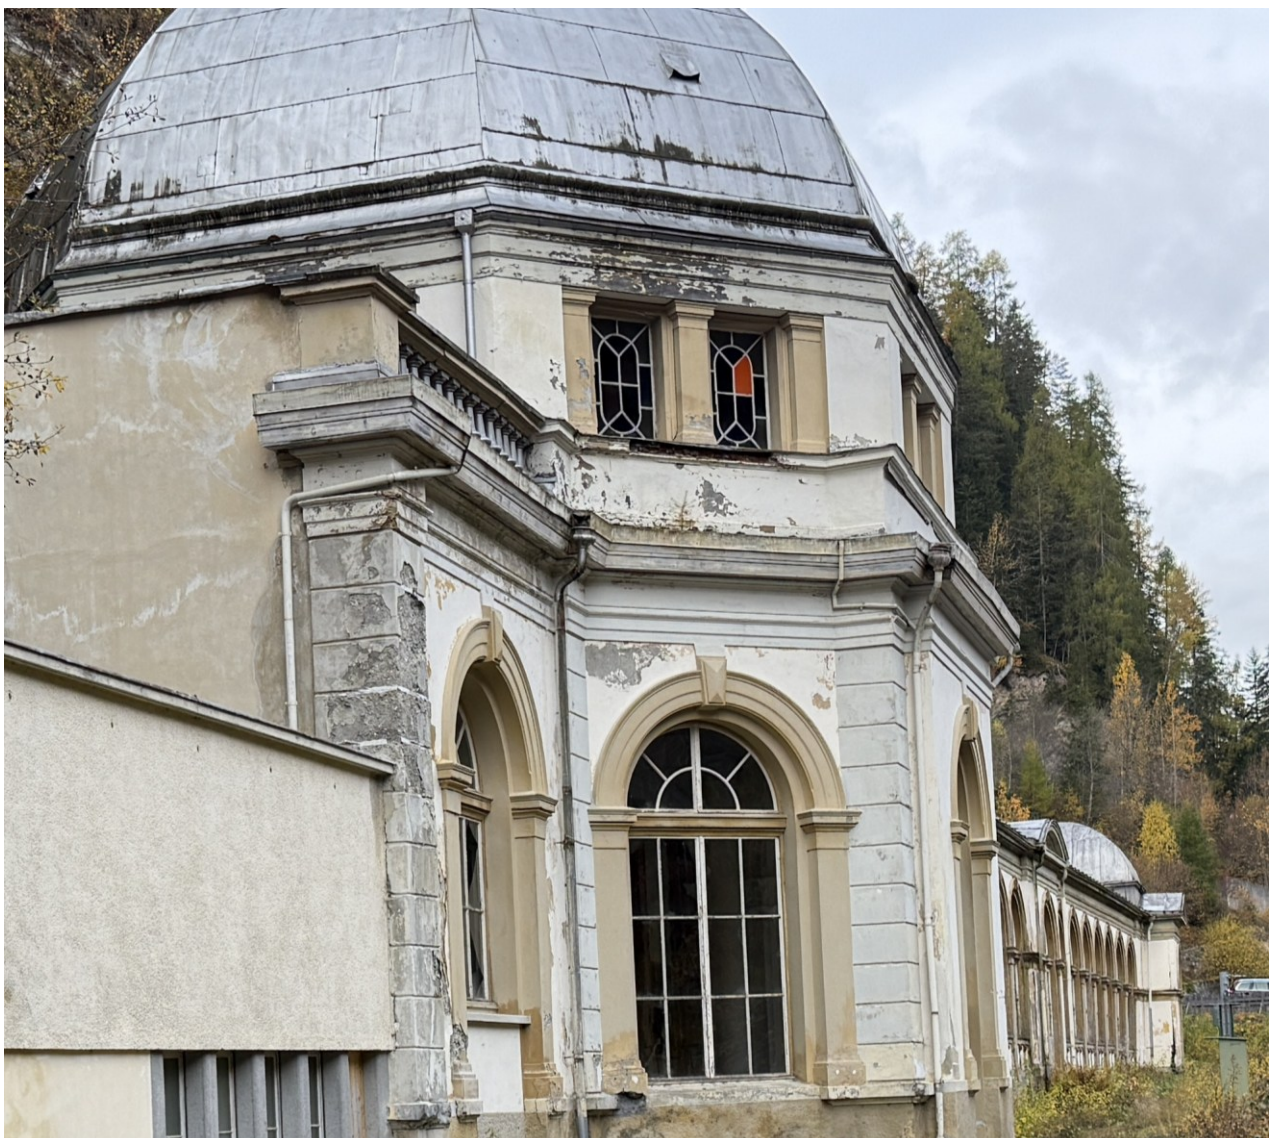
Es sind zahlreiche Flecken zu sehen, die durch den vorangehenden Regen in ihrer Erscheinung sicher noch akzentuiert wurden. Zahlreich sind die Spuren eindringenden Wassers: es blättert der Verputz, die Mörtelornamente in Form von Ecksteinen brechen ab, unter den hochliegenden Zwillingfenstern auf Abb. 2 fehlt die Fensterbank.

Man könnte diese Schäden als reparierbar und damit noch nicht als alarmierend bezeichnen, was auf die sichtbaren Schäden bezogen, durchaus stimmte; die Schäden sind aber auch ein Indiz für tieferliegende Zerfallsprozesse aufgrund von Nässe, die zu noch nicht sichtbaren, aber umso gefährlicheren irreversiblen Schäden führen können (vgl. auch Abb. 4 ff.).

Abb. 2: Spuren eindringender Nässe: abfallender Verputz, zerstörte gemörtelte Eckquader, fehlender Fensterbank

Das Gebäude befindet sich im Stadium des Zerfalls. Es müssen so rasch als möglich Arbeiten in Angriff genommen werden, die die Bausubstanz vor Nässe schützen. Das heisst, das Dach muss abgedeckt, auf Schäden hin untersucht, statisch ertüchtigt, abgedichtet und neu eingedeckt werden. Gleichzeitig ist die Ableitung des bergseitigen Wassers zu regeln.

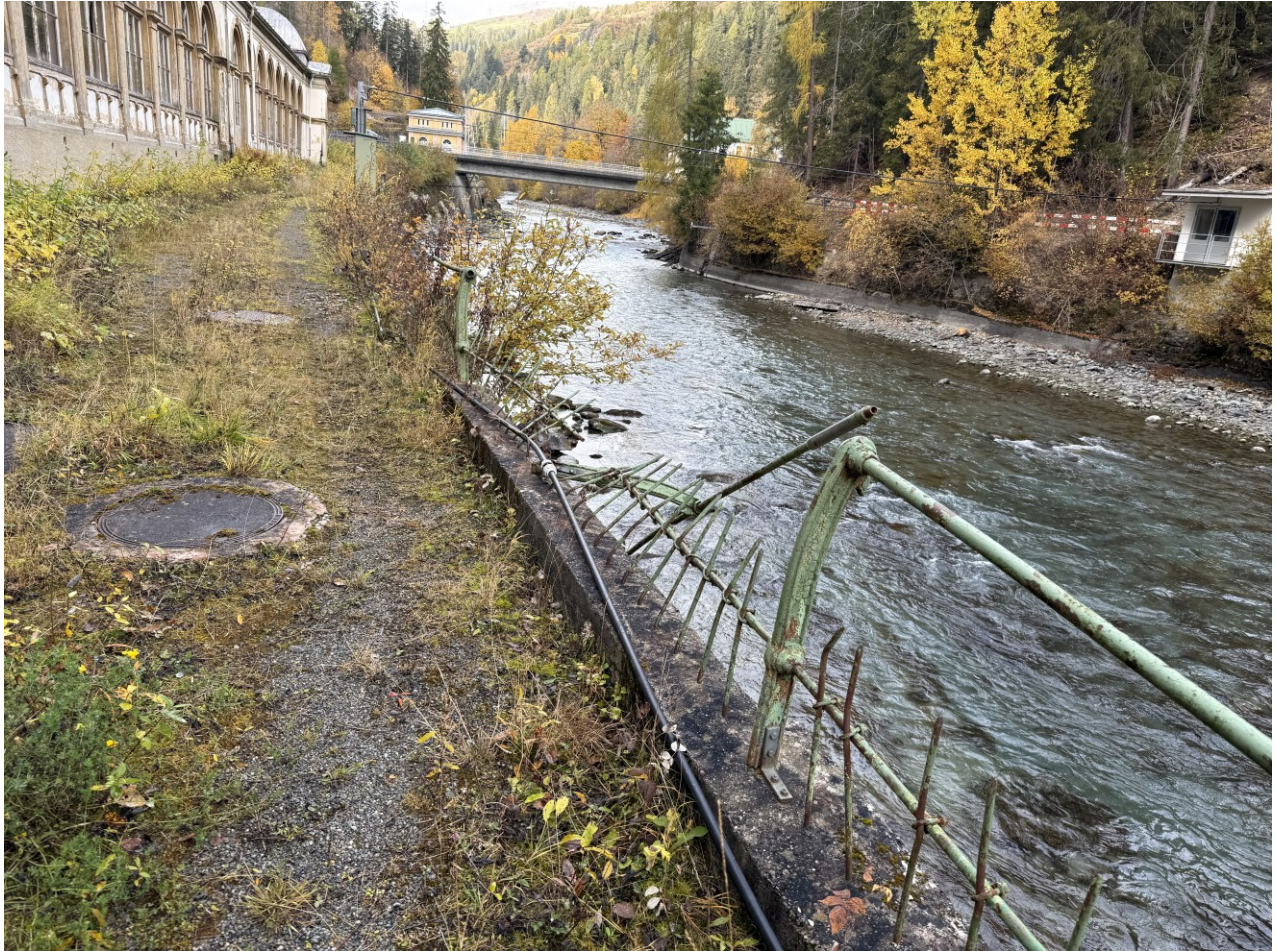
Abb. 3: Zustand des Geländers entlang der Ufermauer

Das charakteristische Geländer entlang der Uferpromenade ist gerade noch soweit vorhanden, dass eine Instandsetzung möglich wäre (vgl. Abb 3). Natürlich muss das Hand in Hand mit einer Sicherung der Ufermauer gehen, an ihrem Fuss als Kolksicherung und an ihrer Krone gegen horizontale Verschiebungen.

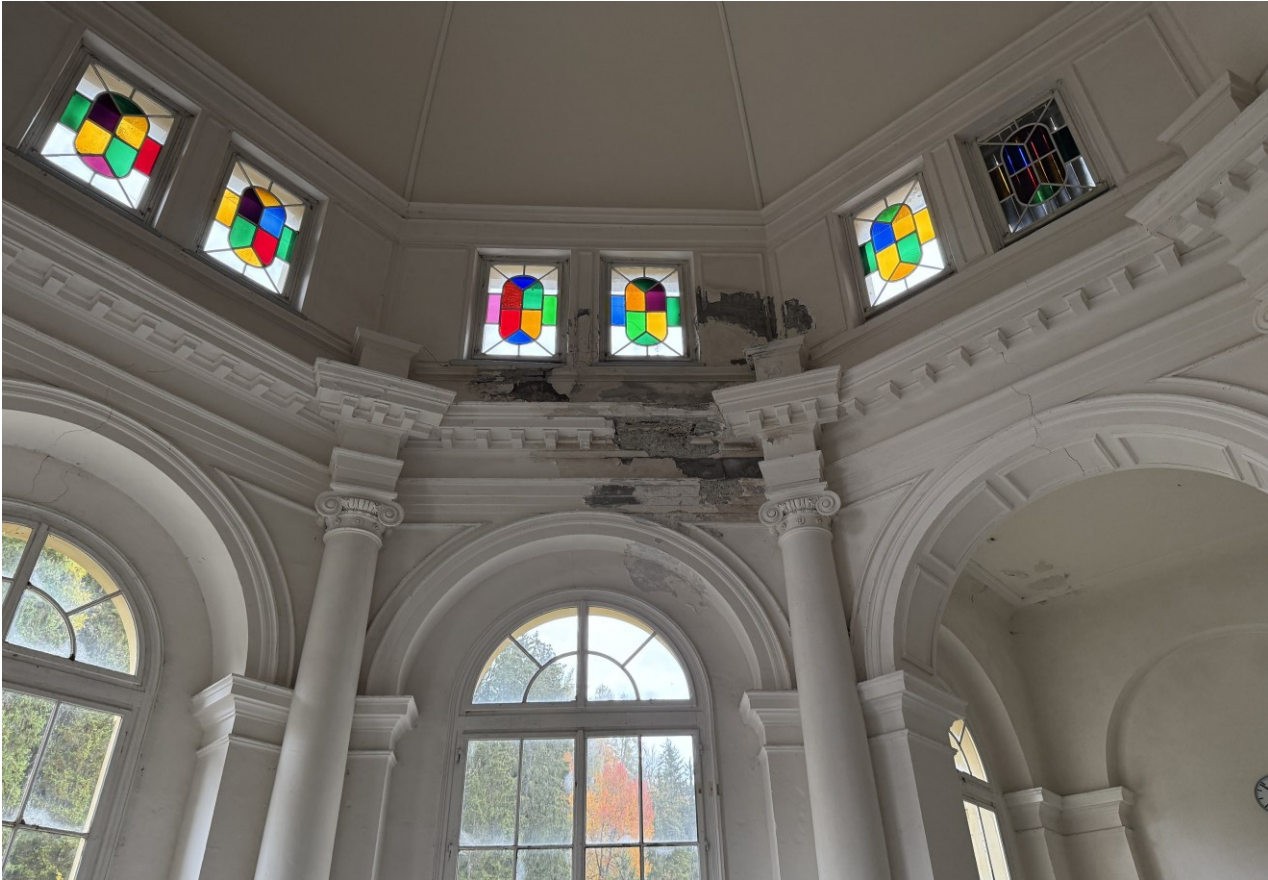
Heute ist der Boden des «Oktogon» übersät mit Trümmern herabgefallener Stuckaturen (Abb. 5). Sie gehörten zum darüber liegenden Fries, der nun durch das Fehlen der Deckschichten seinen Konstruktionsaufbau erkennen lässt (Abb. 4 / 6). Zuerst liegt ein Holzbalken, an dem mit Nägeln Drahtschleifen befestigt sind, die die darauf applizierte Mörtelschicht halten. Diese ist ein Grundputz, auf den ein Finish aus Gips und Stuck aufgetragen ist.

Für ein Holztragwerk sind die aktuellen Beobachtungen alarmierend. Nässe und Feuchte können in kurzer Zeit zu Fäulnisbildung und damit zu einem Verlust an Tragfähigkeit führen. Von aussen sind derartige Prozesse vielfach erst dann erkennbar, wenn die betroffenen Bauteile bereits stark zerstört sind. Diese Vorgänge finden jetzt in der Büvetta statt.

Abb. 4: Beschädigter Fries im «Oktagon» und ...

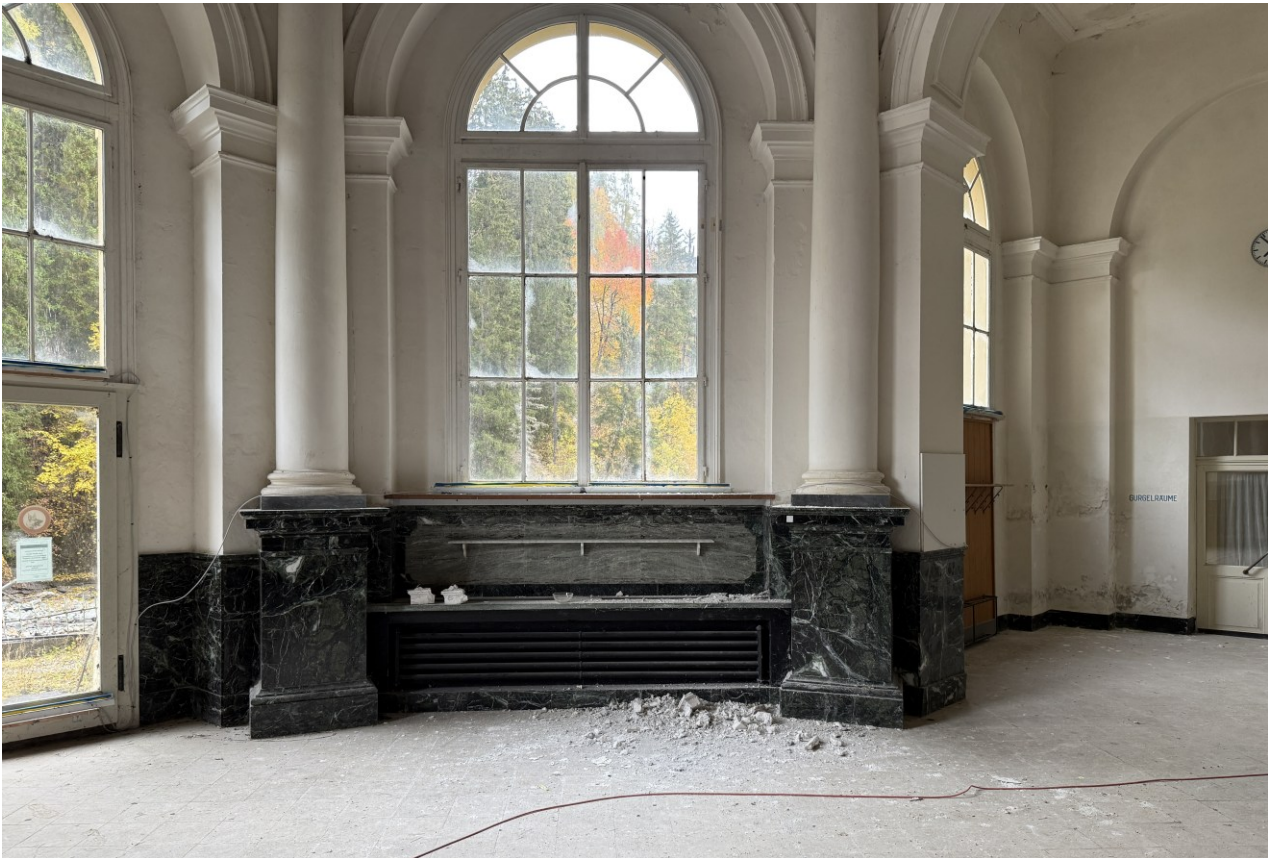
Abb. 5: ...die Trümmer der herabgefallenen Stuckaturen

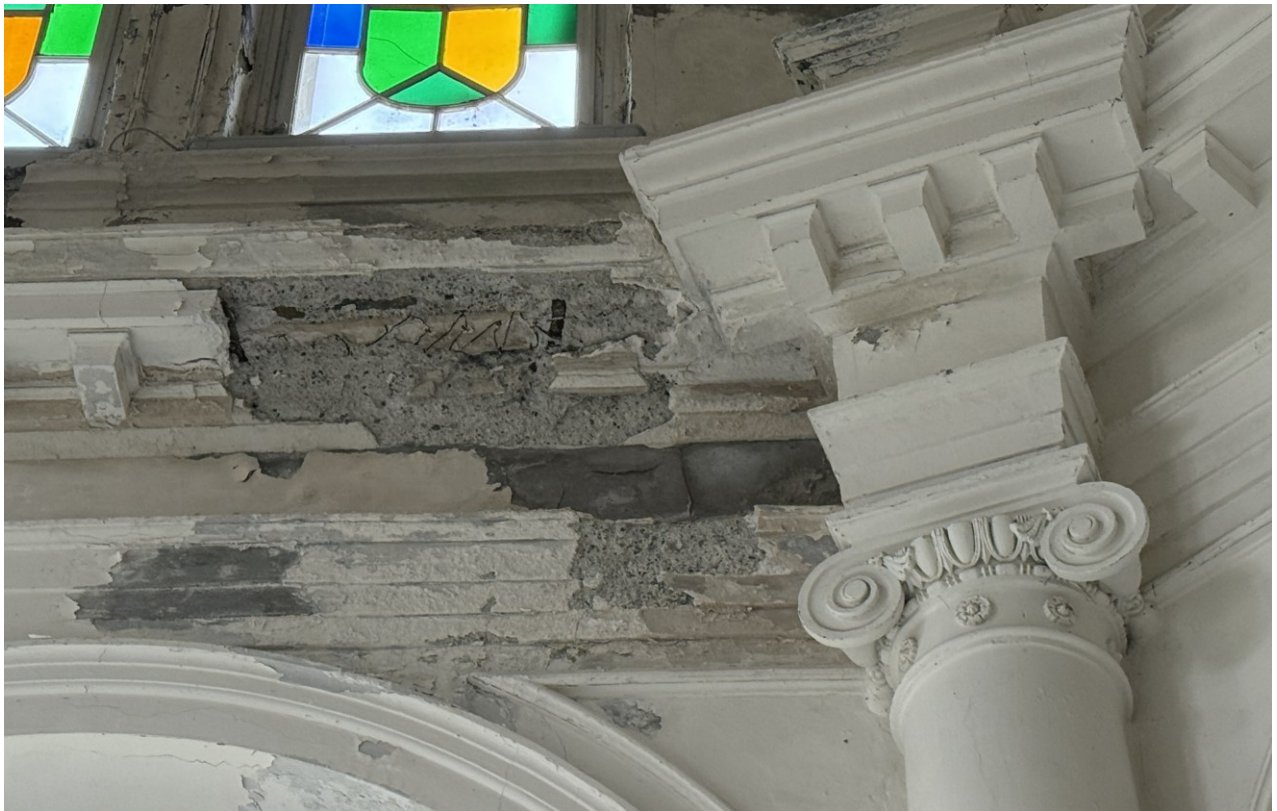
Abb. 6: Detail des beschädigten Frieses: unter dem Fenster ist ein Holzbalken sichtbar

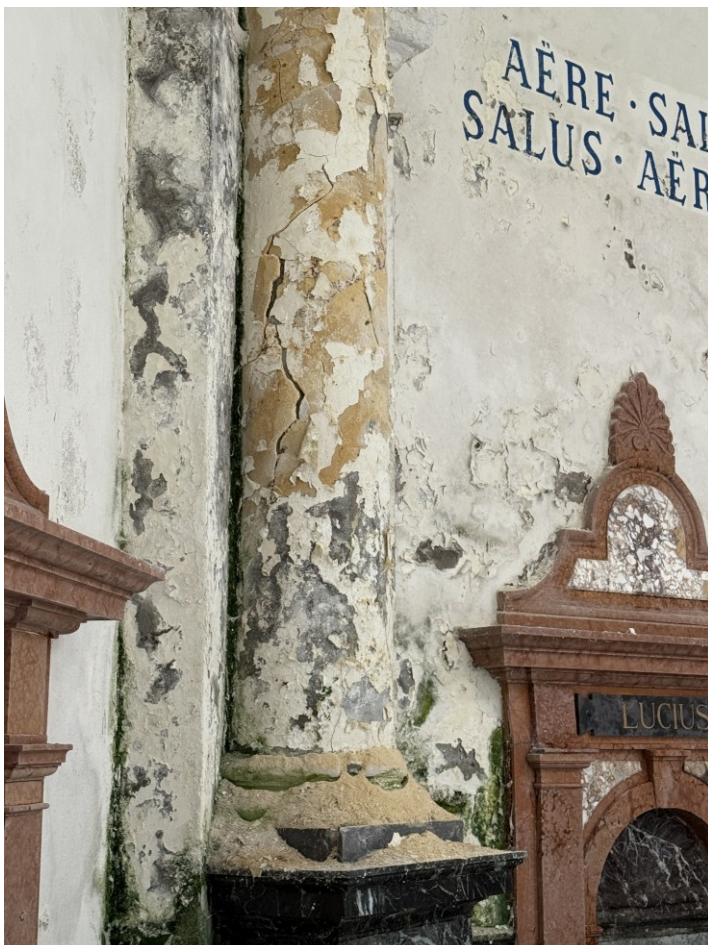
Abb. 7: Aufgrund von Frostschäden aufplatzende Säule mit Staubansammlung aus gerissenen Bruchstellen

Die Nässe ist nicht nur für die Holztragwerke gefährlich, in Verbindung mit Frost spaltet sie auch Mauerwerkskörper. Statt Frost können auch chemische Reaktionen zwischen Mörtel und Nässe auftreibende Stoffe erzeugen, die das Gefüge des Mauerwerks und seiner Verkleidungen zerstören (Abb. 8). Die Schäden verlaufen in der Regel von der Oberfläche zum Kern hin; zuerst fallen die Marmorplatten ab (Abb. 8), dann zersetzt sich der aussen liegende Mörtel (Abb. 9), doch lokal vermag der Frost auch tiefer in die Konstruktionsteile einzudringen und er erzeugt dann eine spaltende Wirkung mit breiten Rissen (Abb. 7).

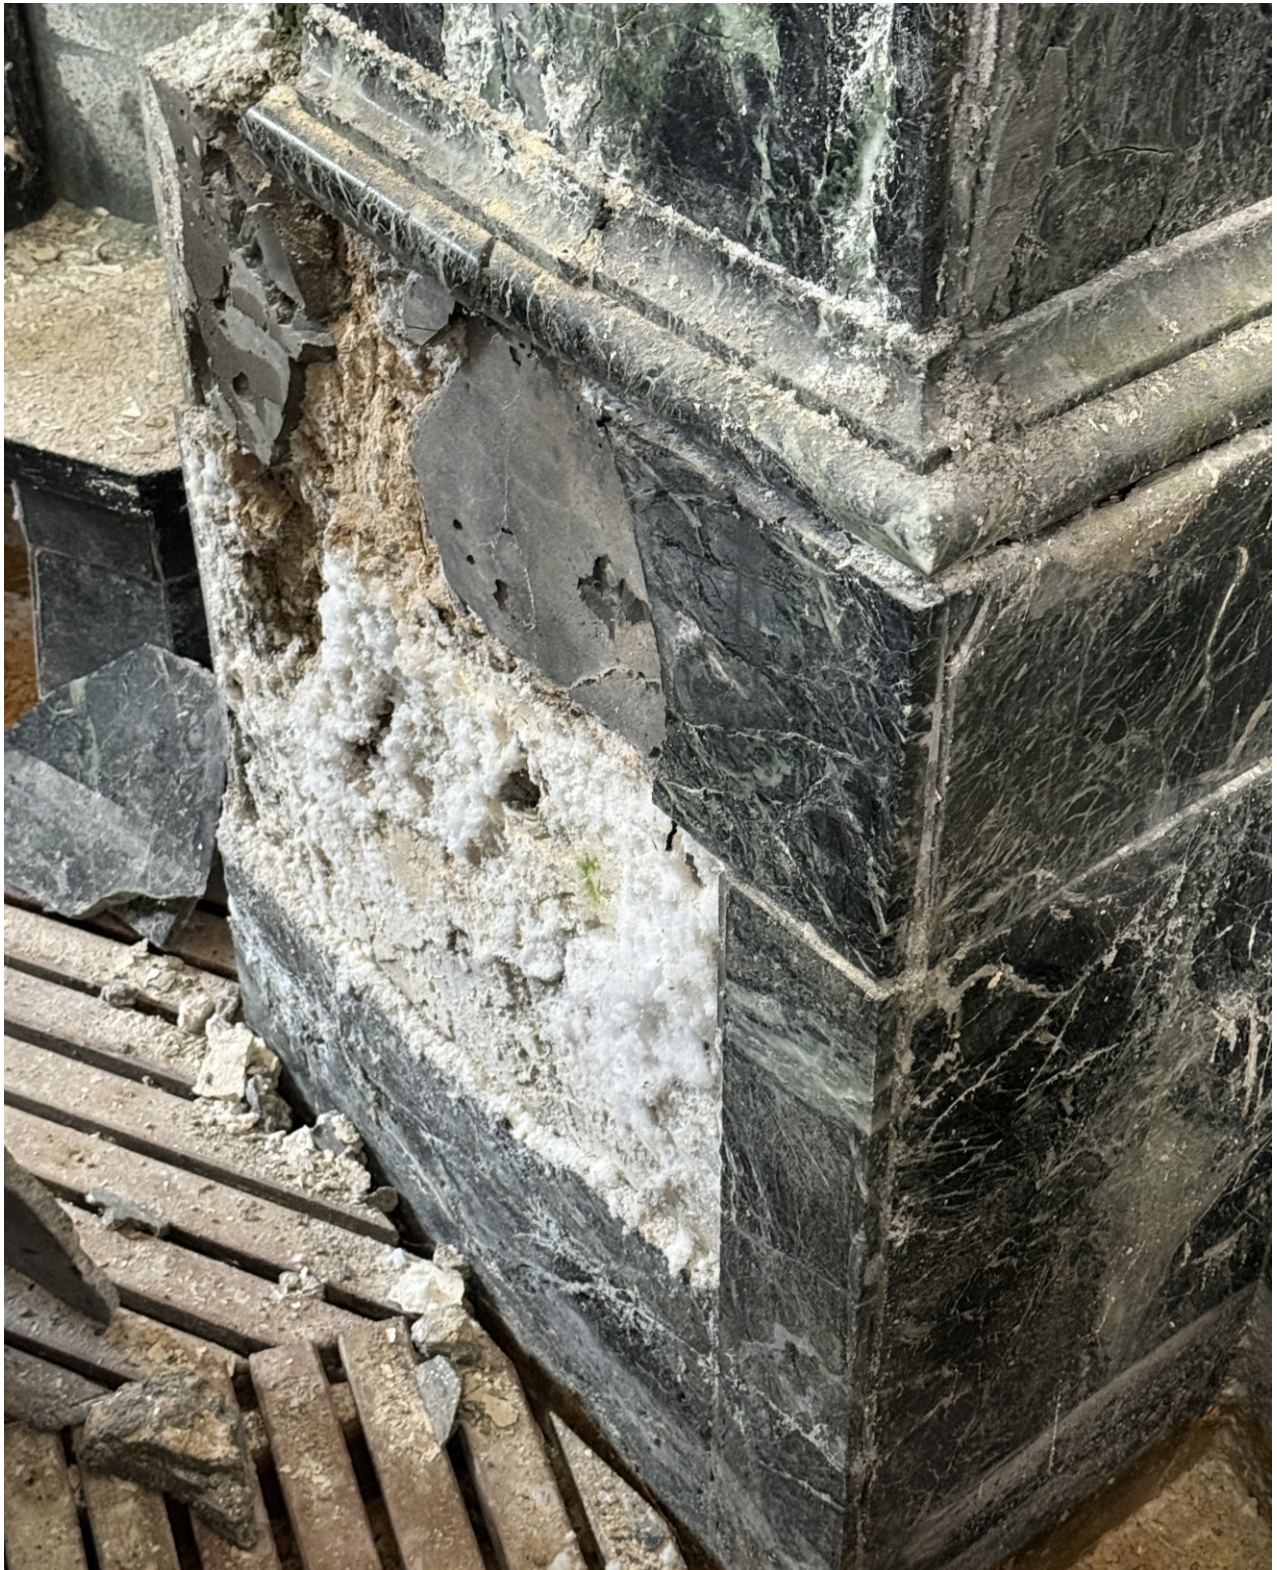
Abb. 8: Abfallende Sockelplatten und die Bildung auftreibender Stoffe durch eindringende Feuchte

Fäulnisschäden können auch am Fuss von Bauteilen auftreten (Abb. 12 und 8). Es ist möglich, dass ein Teil der Feuchte kapillar von unten aus dem Boden gesaugt wird.

Das Gebäude bietet gute Möglichkeiten zur Trockenlegung: die bergseitigen Wände sind fast überall durch Räume, Gänge und Stollen vom Terrain getrennt. Wenn das Oberflächenwasser bergseitig kontrolliert abgeleitet wird und die Räume im Winter über den Gefrierpunkt hinaus temperiert werden, dürften die Folgen der kapillaren Feuchte weitaus geringer als heute sein.

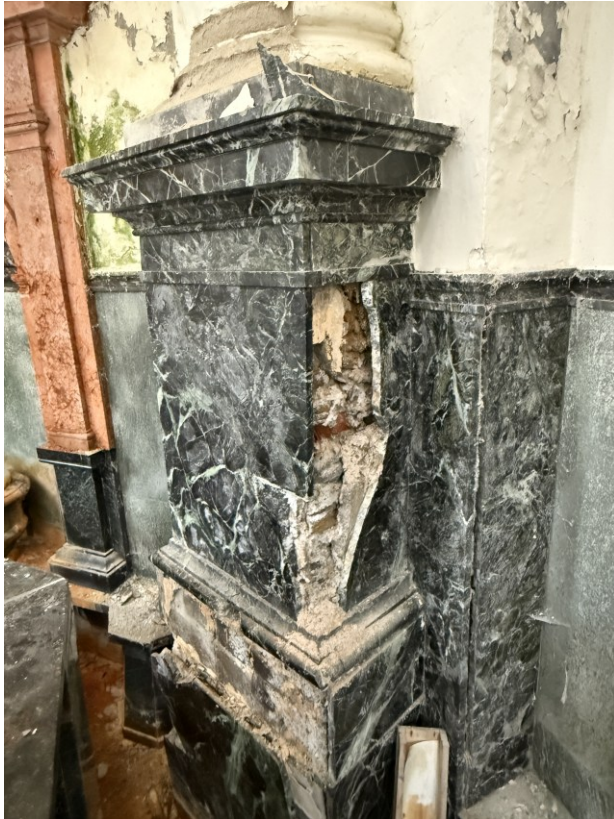
Abb. 9: Zersetzter Fugenmörtel und Lockerung von Mauersteinen

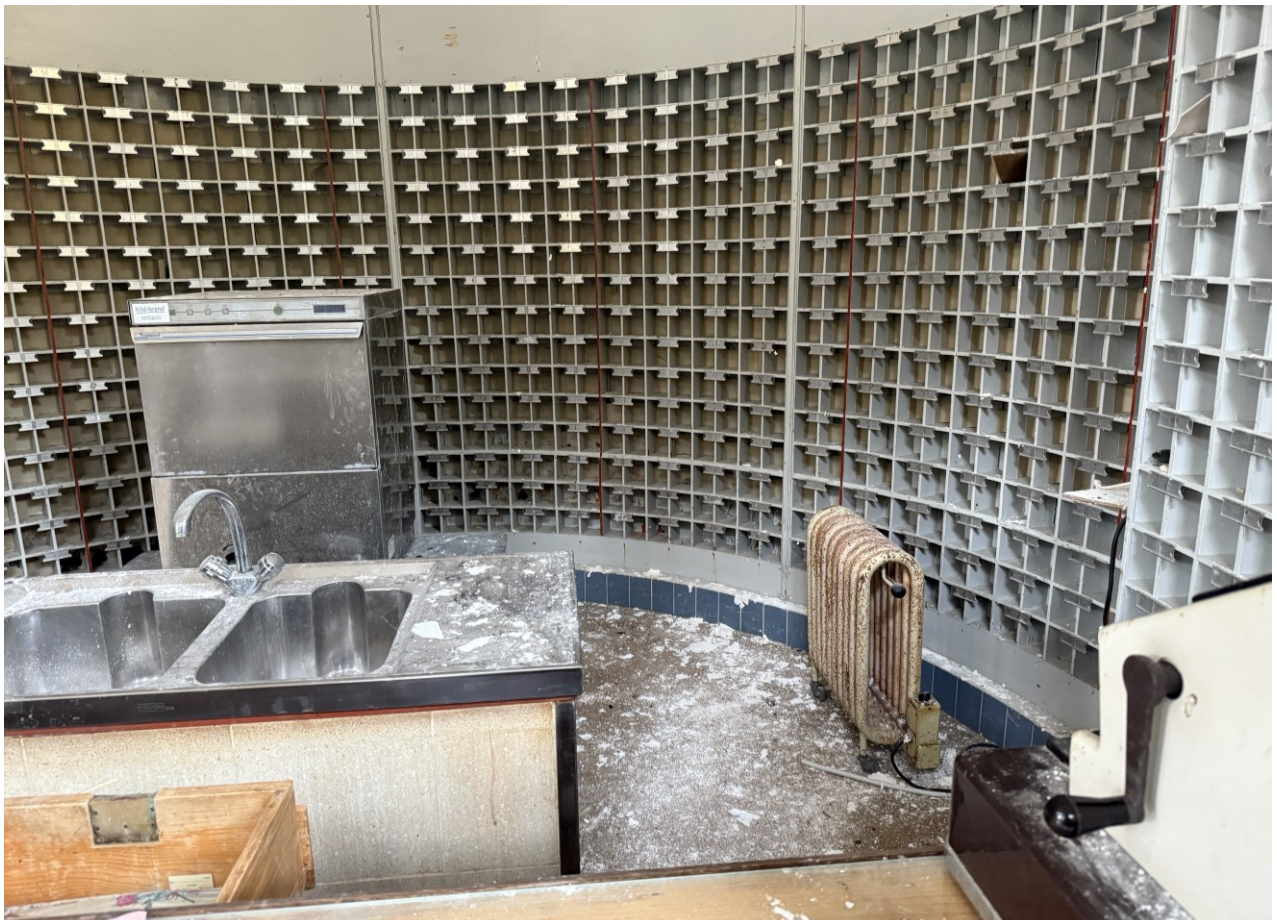
Abb. 10: Herab gefallene Verputzteile

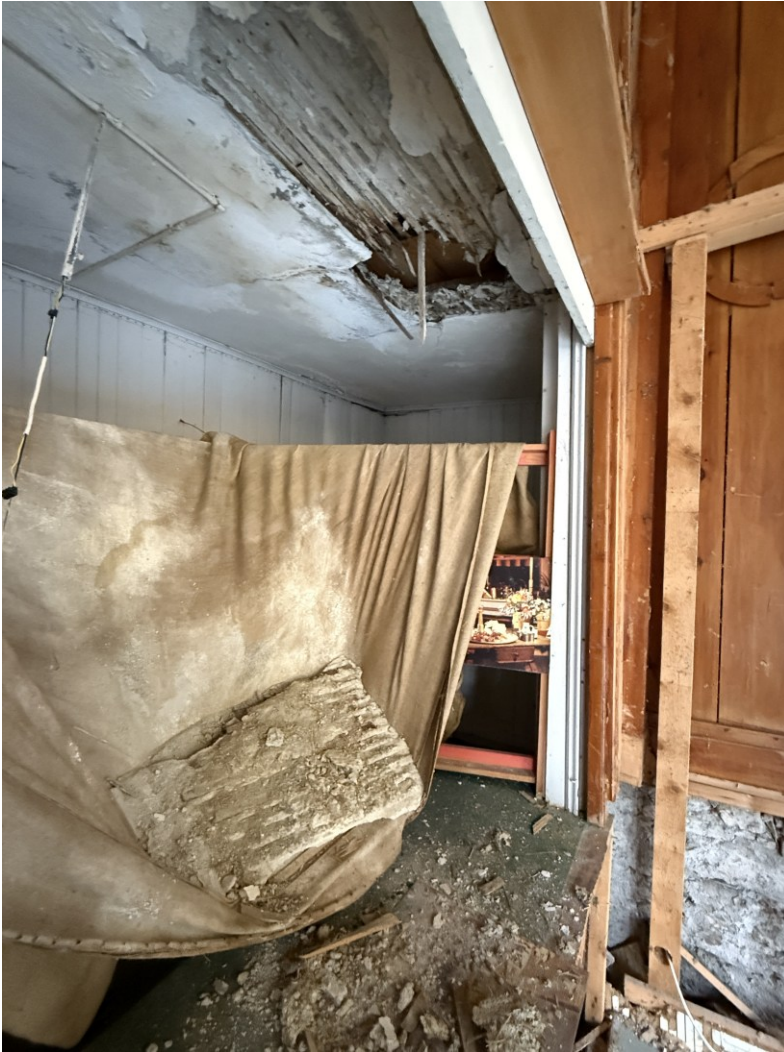
Abb. 11: Heruntergefallenes flächiges Teil einer verputzten Holzlattendecke

Weitere Spuren zerstörender Nässe zeigen sich beim herabgefallenen Teil der verputzten Holzlattendecke im westlichen Seitenflügel (Abb. 11), hier sind die Latten durchgefault.

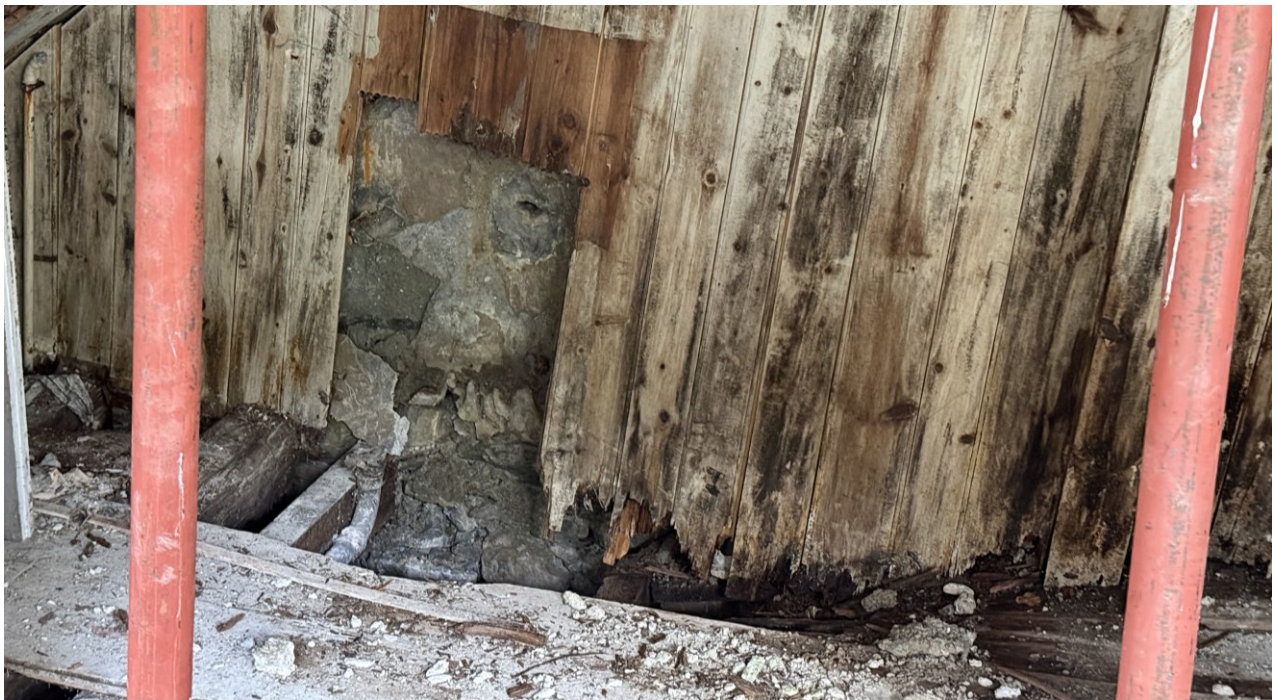
Abb. 12: Abgefaltete Bretter am Fuss einer Wandverkleidung
